Examensarbete inom Landskapsingenjörprogrammet. 2007:9  
ISSN 1651-8160

## **Skötselplan ur landskapsvårdsperspektiv för Ekebacken på Marielunds gård - Karlskrona**

Solveig Johansson

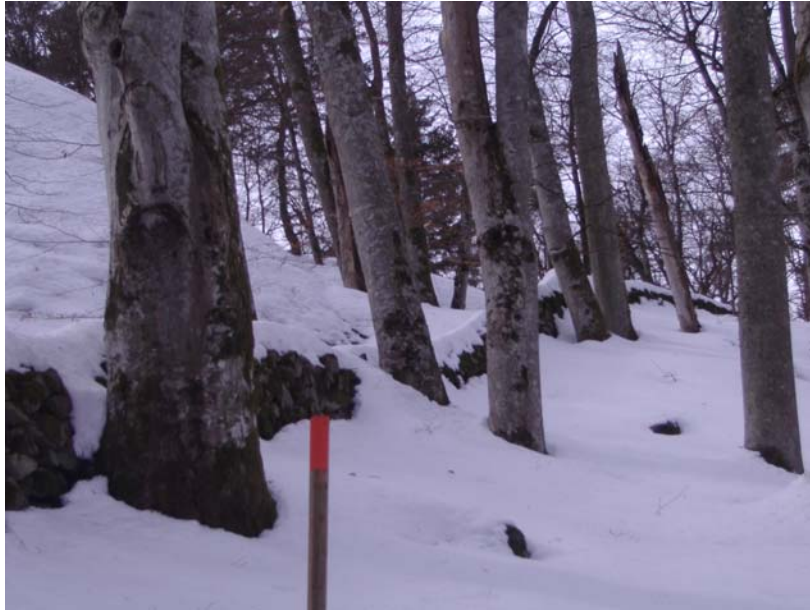
Delområdet domineras av bokar och alla har en hög ålder. Träden står nära varandra och även nära stenvuren.

Grövre bokstammar intill den mittgående stenmuren.

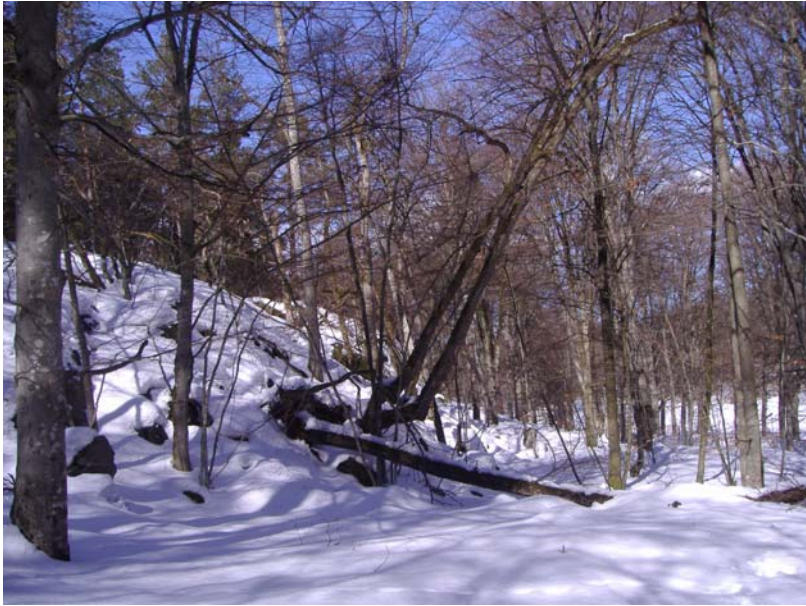
## 7. Lutande trädslänten

Trädbeståndet växer i den branta slänten mellan stenklippblocken. I nedre kanten av delområdet har ett par träd fallit till marken medan andra lutar sig mot träden i det angränsande delområdet (nr. 8).

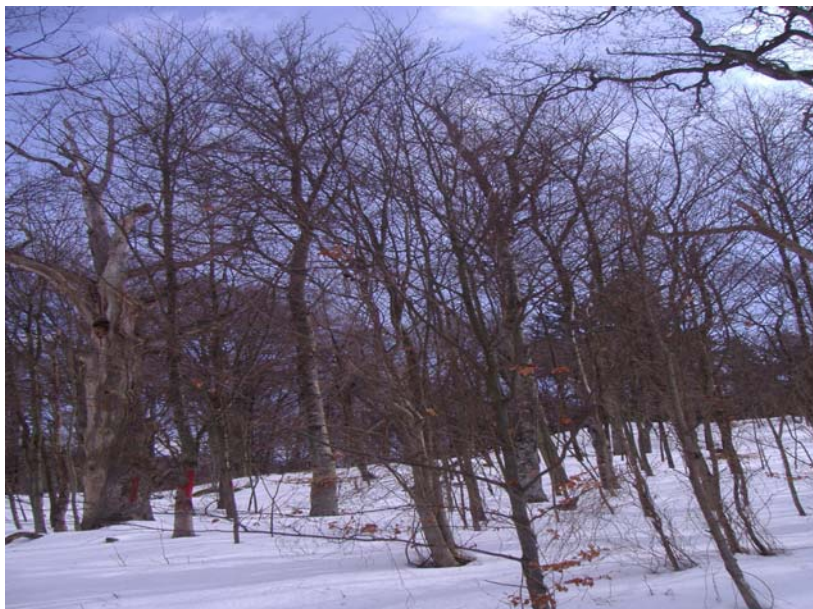
## 10. Torra ekarna

Det finns ett par äldre, döende exemplar av ek, med dåligt utrymme. Avenbokarna är yngre och växer enstamligt, tätt intill varandra.

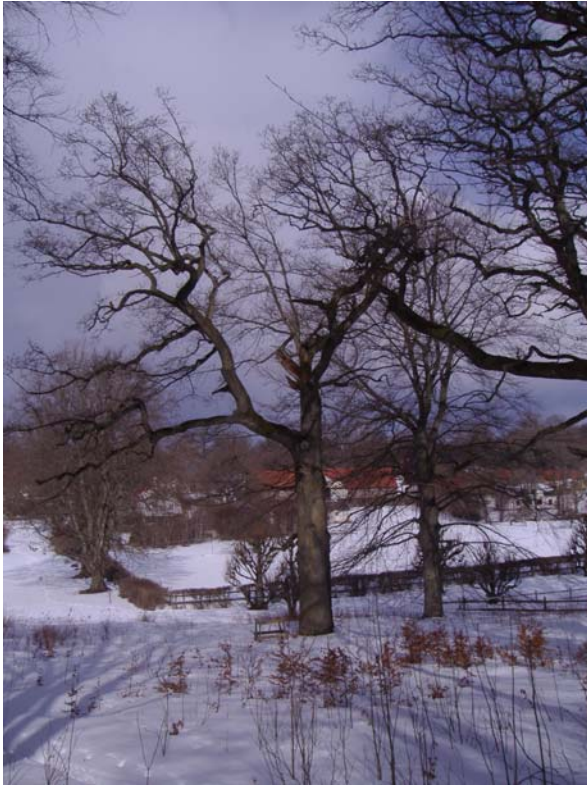
## 11. Ekgläntan

Närmast mot trädgården växer klasespirean. Delområdet domineras i övrigt av ekarna vilka säkerligen är de äldsta på Ekebacken. Några står alldeles för tätt intill varandra i en grupp. Här har bok, och möjligen ek och ask självföryngrat sig.

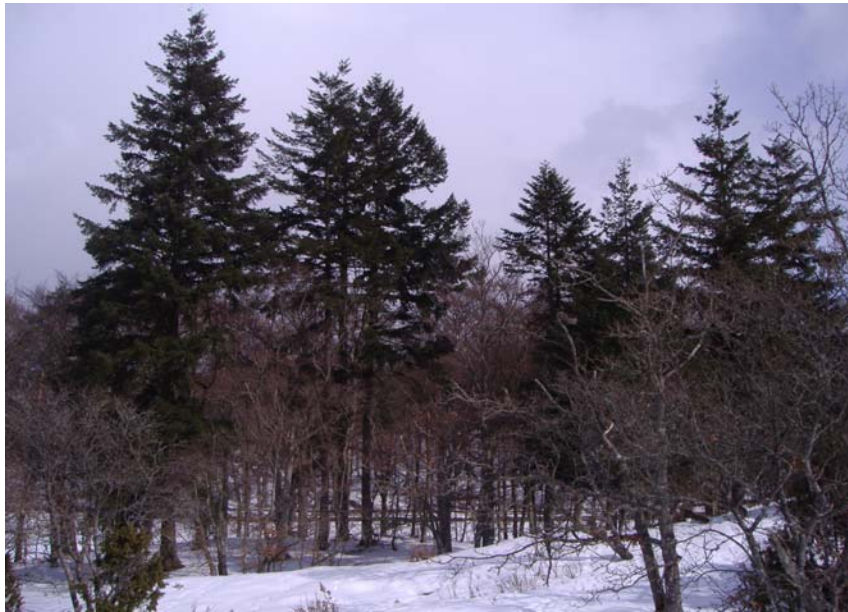
## 12. Ädelgranarna

Ekarna har inte utrymme för utveckling och även bokarna står alldeles för tätt. Ädelgranarna, som står i en samlad grupp, är relativt gamla.

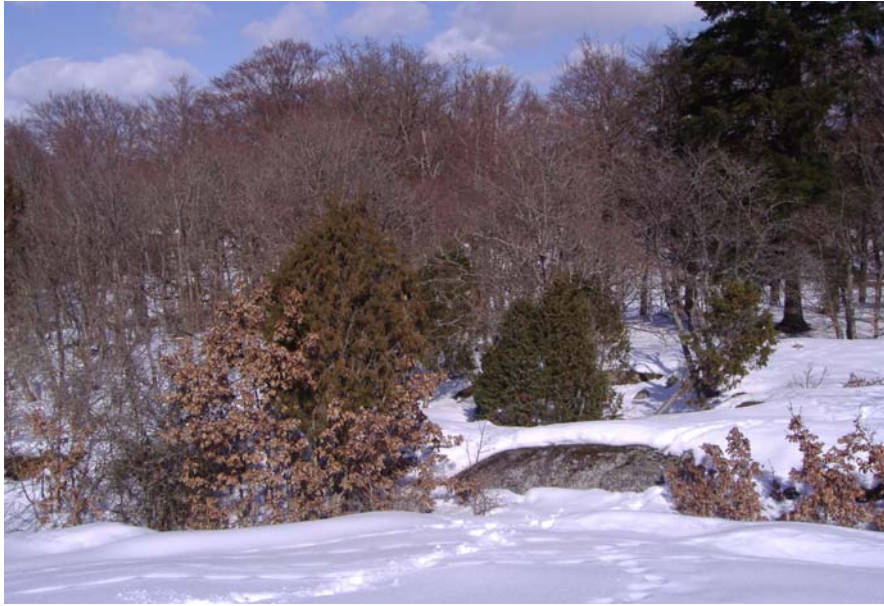
### 13. Bergshällen

Ett stort antal ekar i bergshällsslänterna och på hällen har dött ut. Det finns ett större och friskt exemplar av ek i mitten av delområdet. Enarna står emellanåt alldeles för nära varandra. Omfattande självföryngring av ek förekommer i bergsprickorna.

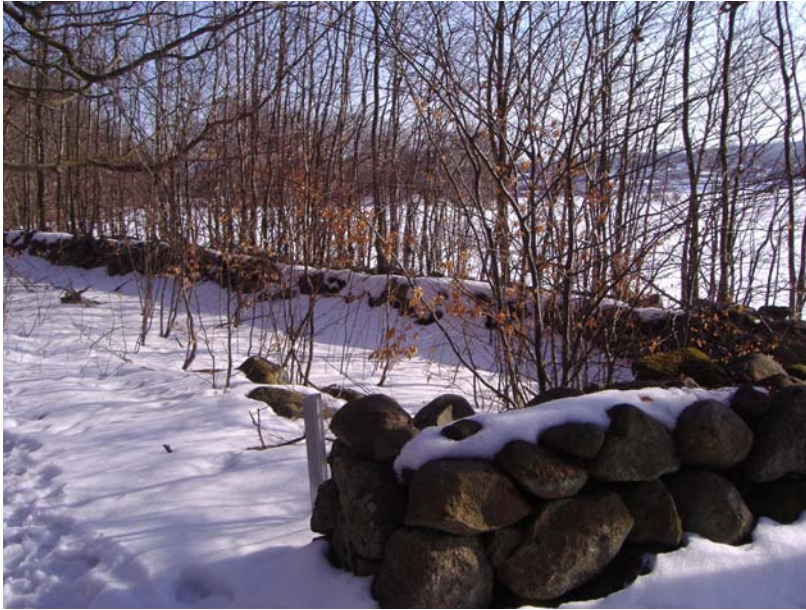
## 14. Brynzonen

Bokarna står alldeles för tätt intill varandra. Åkerkanten möts av en bred brynzons vegetation.

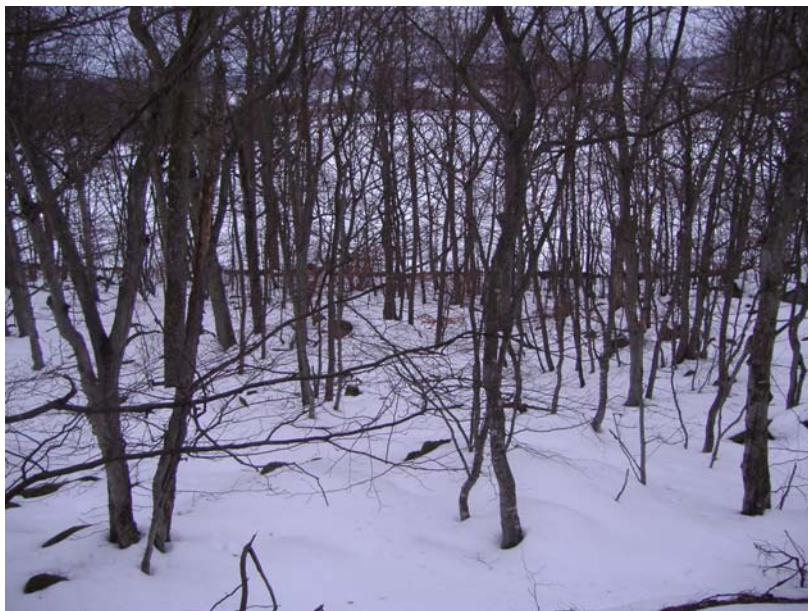
## 19. Avenboksbeståndet

Yngre avenbok dominerar i delområdet och växer tätt. Där finns enstaka exemplar av ek.
